Profile MediGuardian -sivuturvatyyny

Onko hoitajan turvallisuus vähemmän tärkeää kuin kuljettajan?

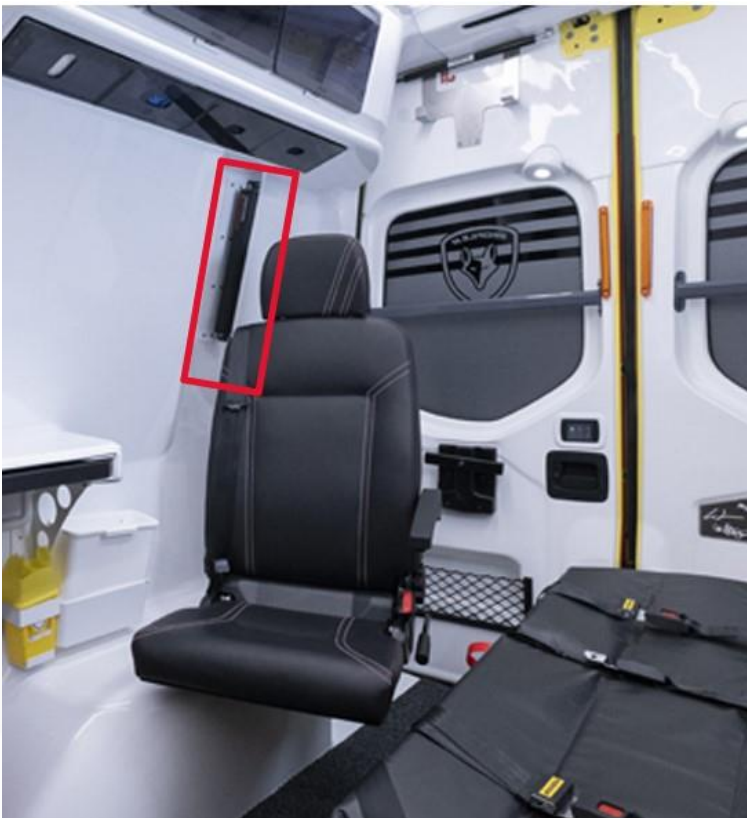
Sivuturvatyyny on asennettu oikealle seinälle hoitajan istuimen kohdalle, ja vasemmalle seinälle (ventiloijan) hoitajan istuimen kohdalle.

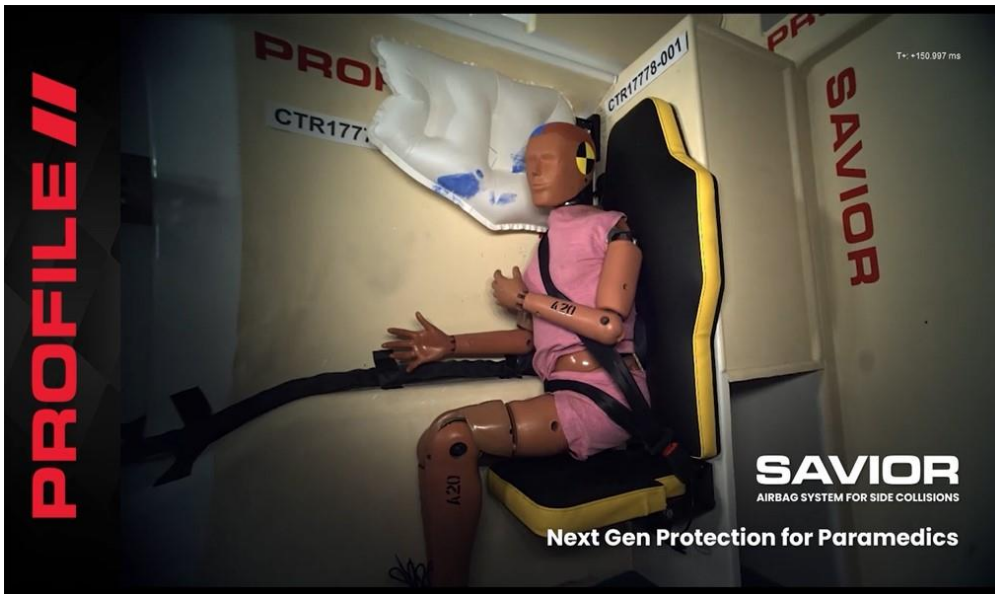
Ilman Profile MediGuardian sivutörmäysjärjestelmää: 1100–1300 HIC
(tyypillinen arvo päänalueen onnettomuuksissa)

Profile MediGuardianin kanssa: 125–140 HIC

HIC (Head injury criterion) on määritelmä vamman todennäköisyydestä, joka tulee törmäyksestä. Se on johdettu pään hidastuvuuden mittauksesta tietyn ajanjakson aikana.

- Jos HIC on 1000, on 90 % todennäköisyys saada kohtalainen päinvamma keskiverto aikuiselle.
- Jos HIC on 150, todennäköisyys päinvammaan on 5 %.

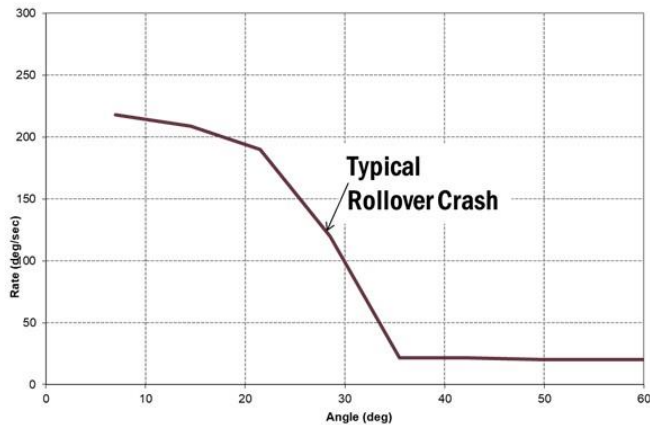
- Ajoneuvoon on asennettu anturit, jotka mittaavat ajoneuvon nopeuden ja kulman yhdistelmää tunnistatakseen sivutörmäyksen.
- Anturit lähettävät signaalin airbageille, jotka aktivoituvat alle 0,25 sekunnissa signaalista.
